# 技職大樓至未來學院前道路-現況問題

# 技職大樓至未來學院前道路(西側)-改善規劃

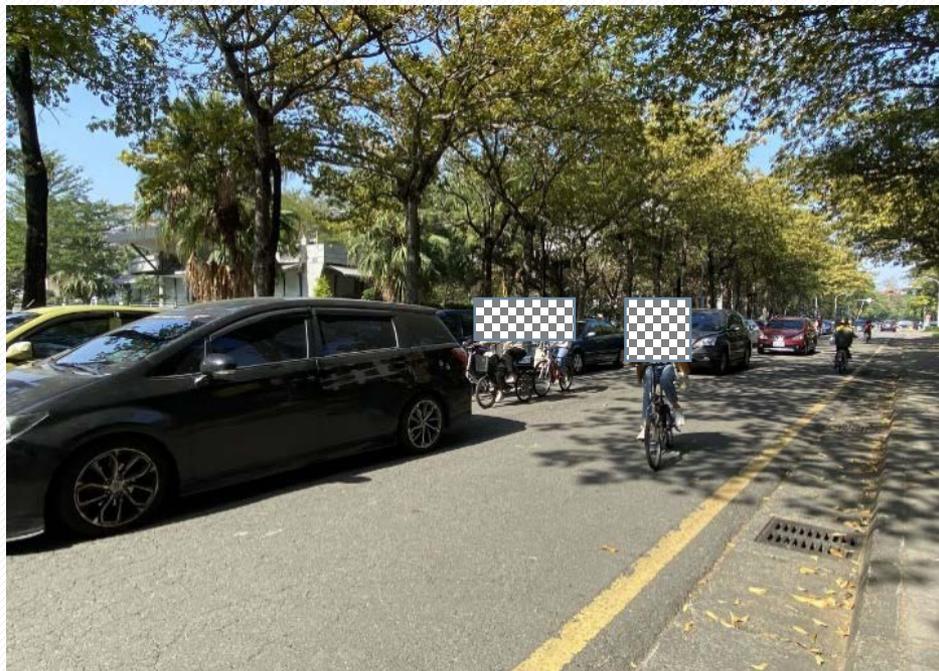
**路幅過小**  
**尖峰時刻道路雍塞**

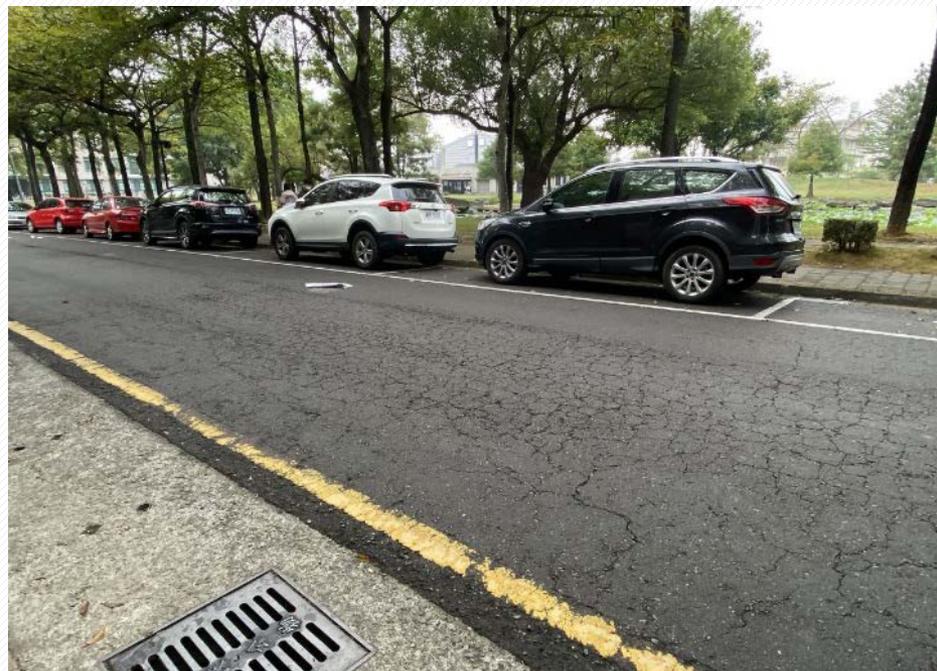
**用路安全問題**  
**路面老化龜裂**

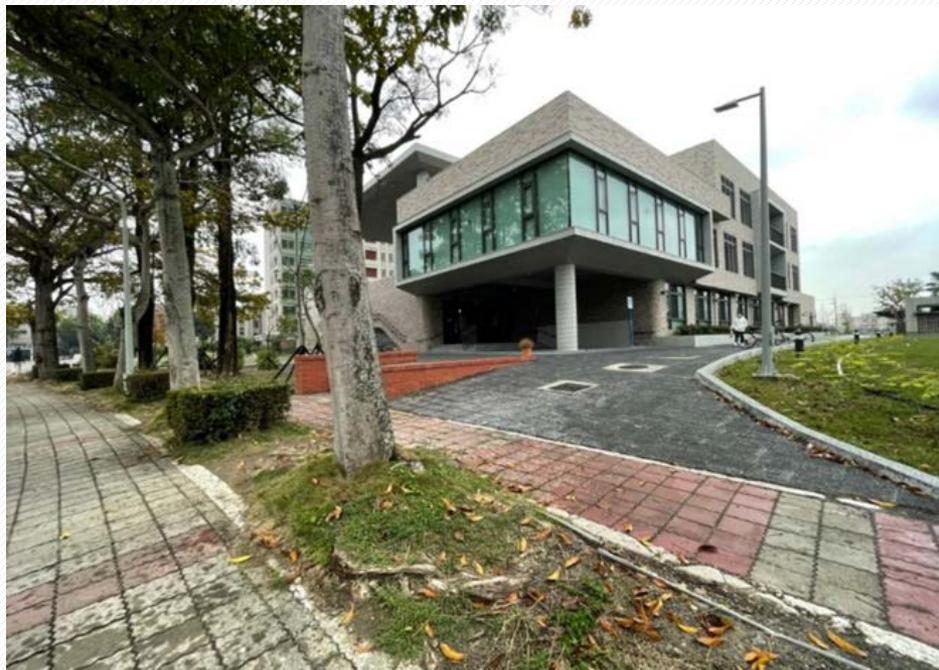
**未來學院前無適當出入口**

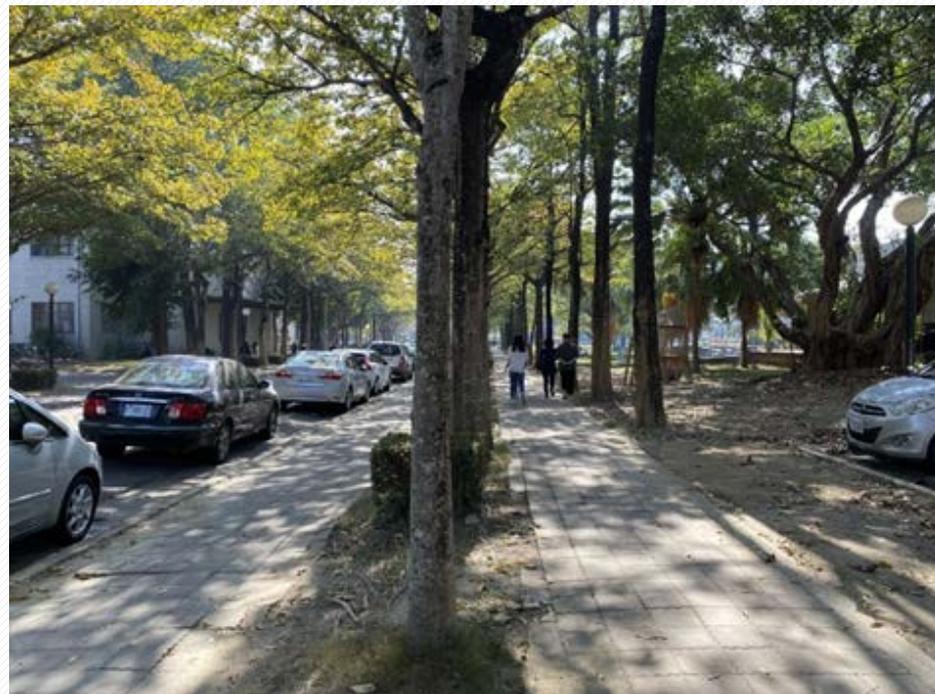
**掌葉萍婆師生多反映氣味不佳**

註：臺北市都市發展局於109年2月公告之「行道樹樹種建議表」(註1)中將「掌葉萍婆」及「黑板樹」列為不宜種植於人行道樹種之一。

- 移除部分根系有安全疑慮之掌葉萍婆
- 取消西側自行車道、拓寬車道及植栽帶(人行道維持現況寬度)

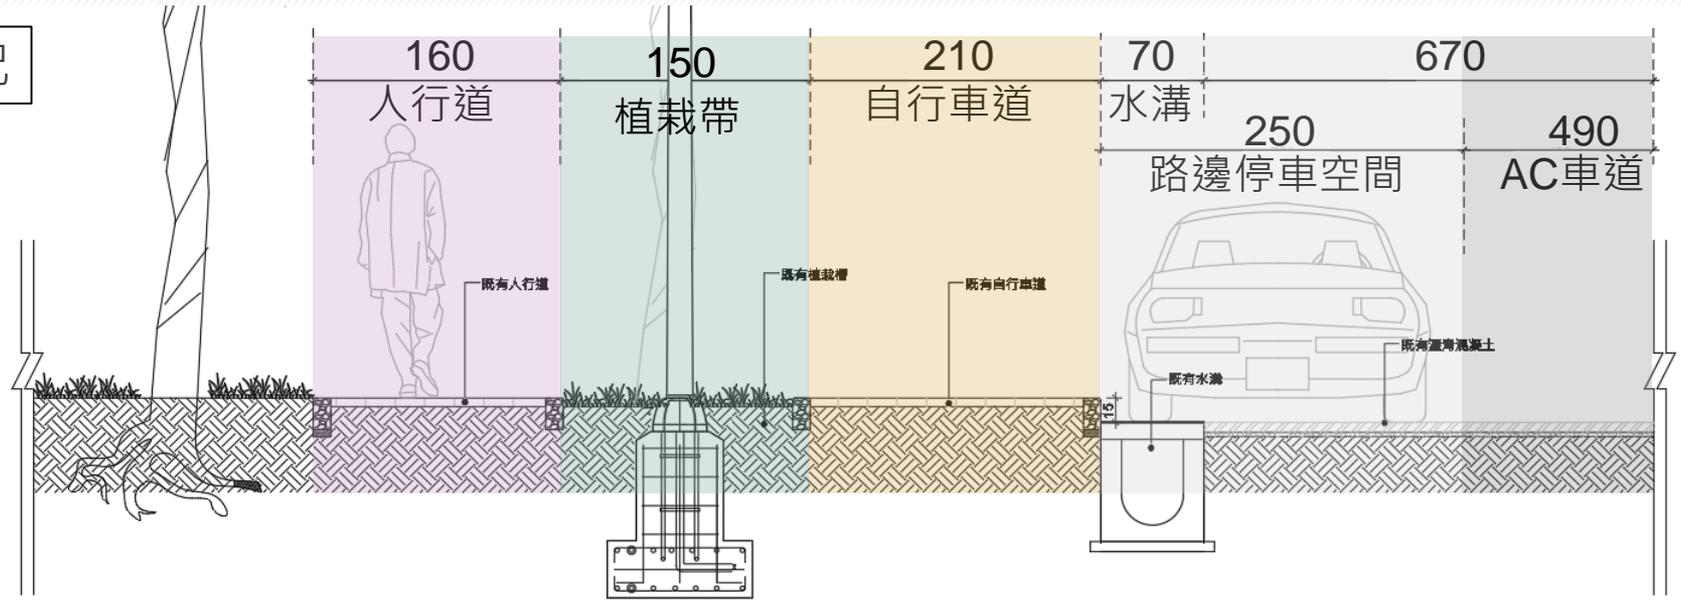
現況

# 方案一-規劃前後斷面圖說明-技職大樓至未來學院前道路(西側)

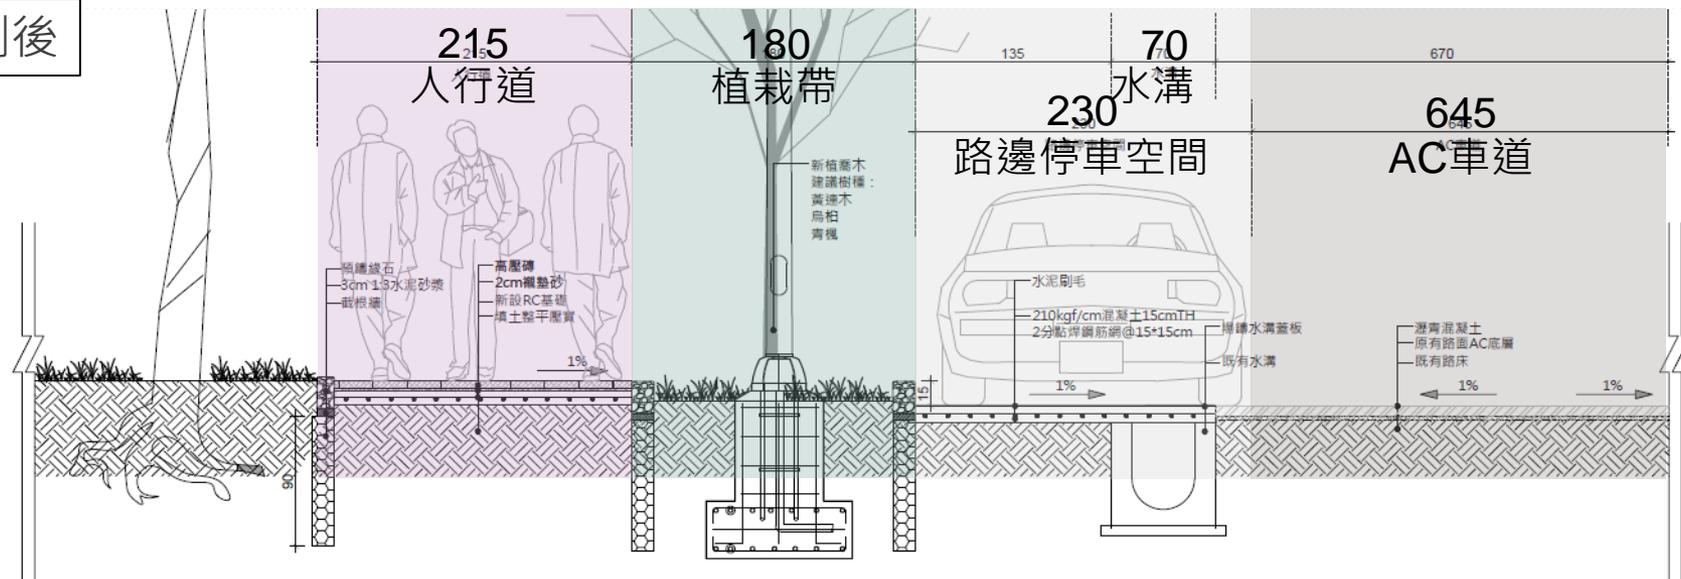
規劃後

- 掌葉萍婆全數移除、改植中小型喬木(黃連木、烏柏或青楓)
- 取消西側自行車道、拓寬人行道、車道、植栽帶

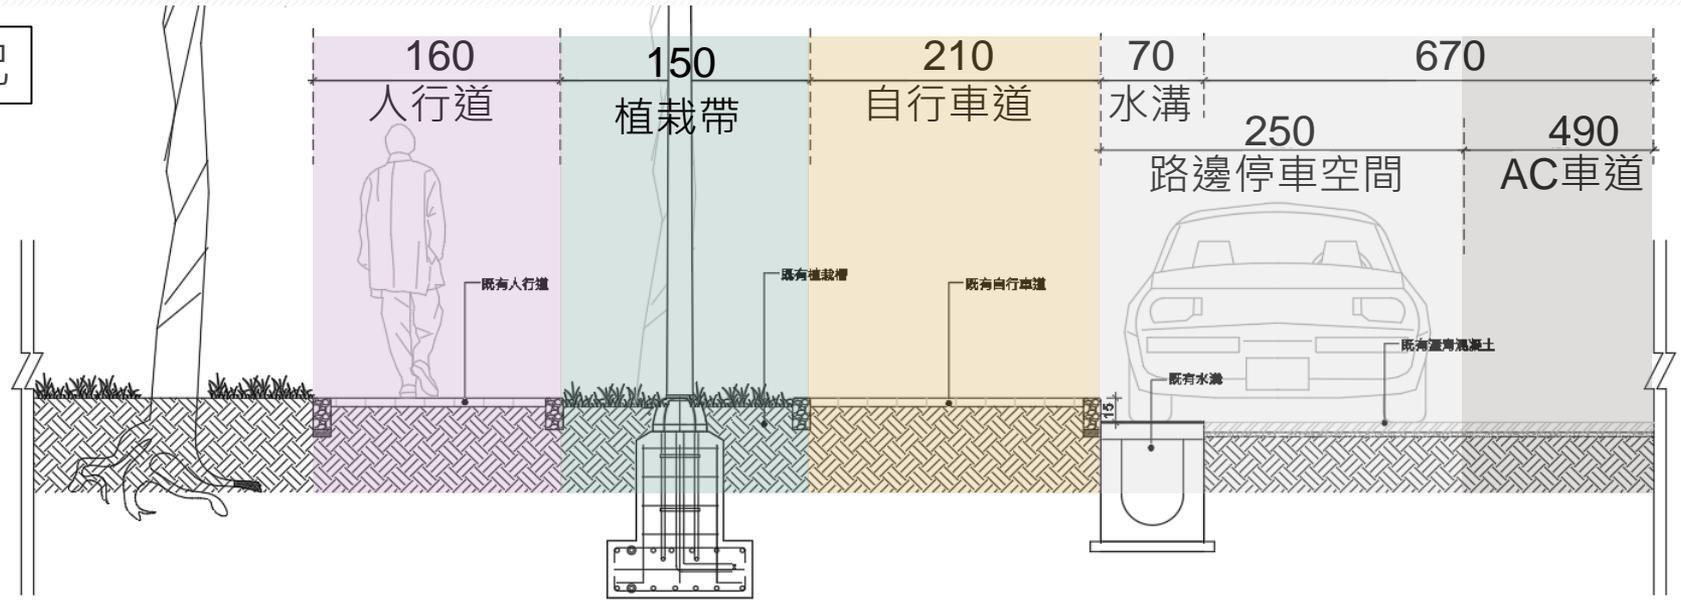
現況

# 方案二-規劃前後斷面圖說明-技職大樓至未來學院前道路(西側)
